## **Inspecção e Manutenção de Torres e Postes de Radiocomunicações**

Trabalho Final de Mestrado para obtenção do grau de Mestre  
em Engenharia Civil na Área de Especialização de Edificações  
Relatório de Estágio

**Março 2010**

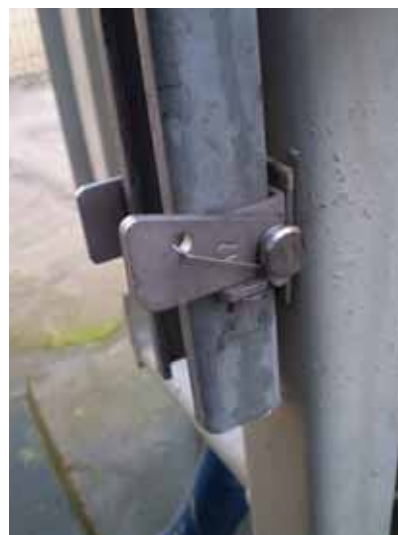
**Foto 31:** Pormenor de batente de bloqueio inferior com mola de fecho automático.

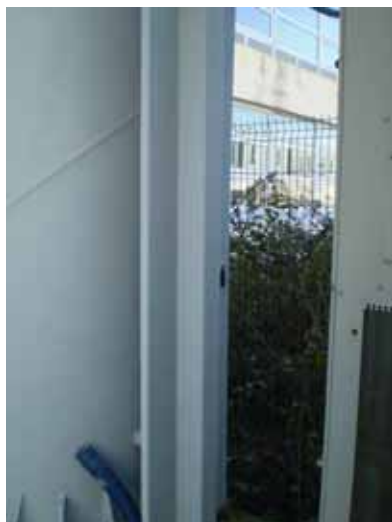
**Foto 32:** Vista de porta anti-escalamento sem sinalética de segurança.

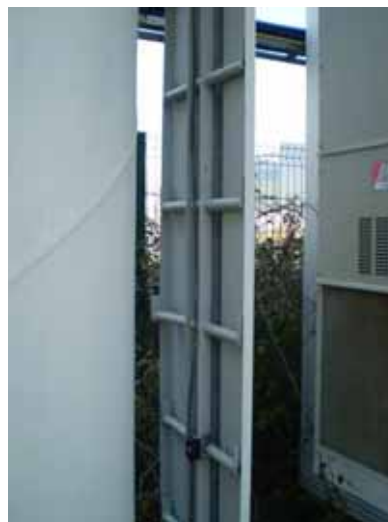
**Foto 33:** Pormenor de porta anti-escalamento sem costas de protecção.

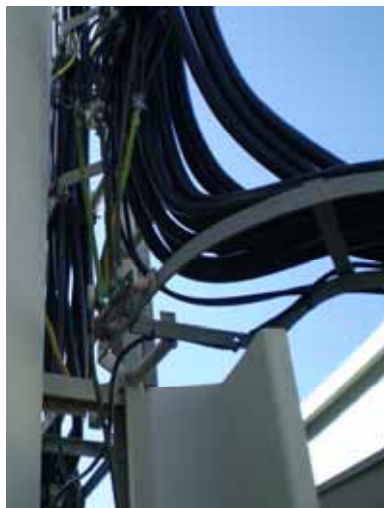
**Foto 34:** Aspecto de caminho de cabos na transição para ponte a contentor. Terminal de junção de cabos de terra.

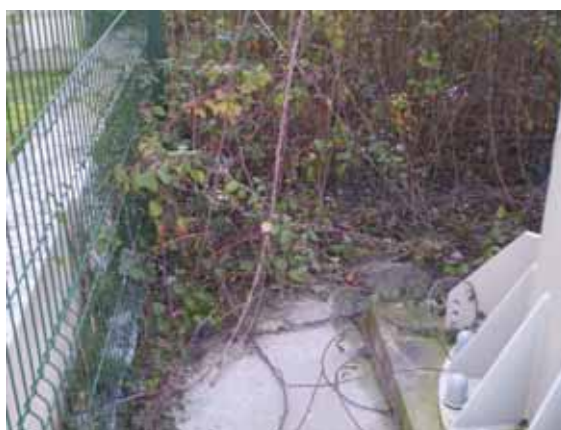
**Foto 35:** Pormenor de vegetação no interior do "site".

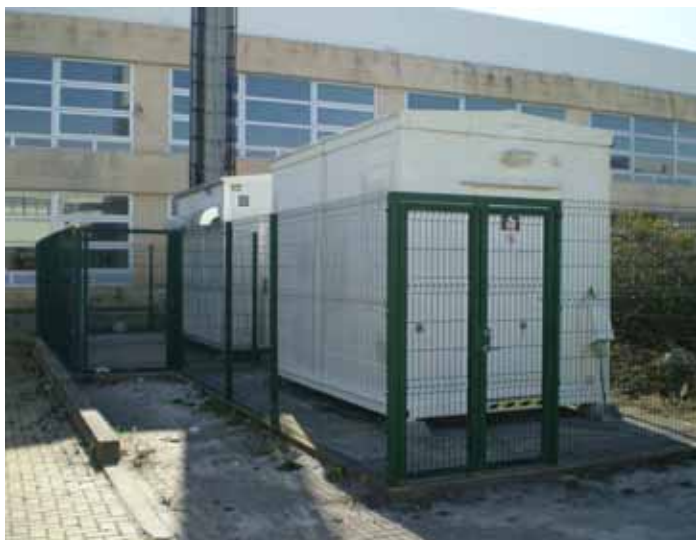
Foto 36: Vista geral de "site" com estação TMN em primeiro plano.

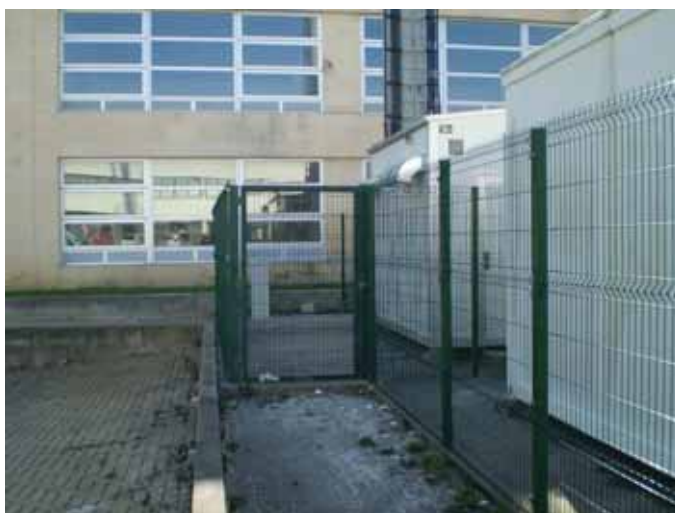
Foto 37: Vista de entrada do "site" Vodafone sem sinalética de segurança.
